# Gutachten - Bauverträglichkeitsprüfung von Bäumen

Goldschlägerhof - Prell Areal, Schwabach

**Gutachten Nr.:** 202500398

**Gegenstand des Gutachtens**  
Ermittlung von erhaltungswürdigen/-fähigen  
Bäumen vor geplanter Bautätigkeit

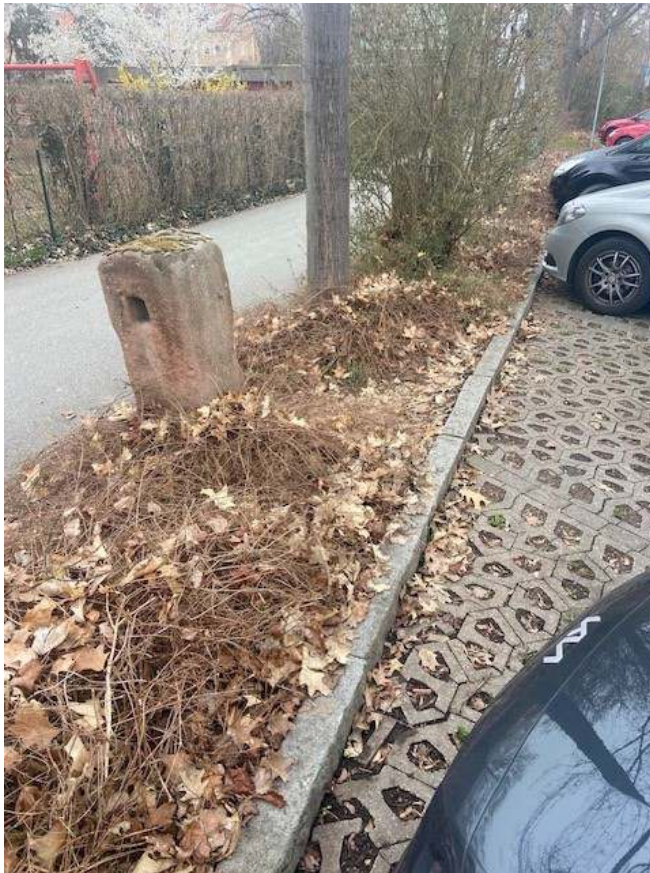
Bäume der Reihe R1 -  
Wurzelbereich ist durch Gehweg  
versiegelt und der  
Wurzelbereich ist überfüllt.

Der Wurzelbereich ist stark  
eingeschränkt

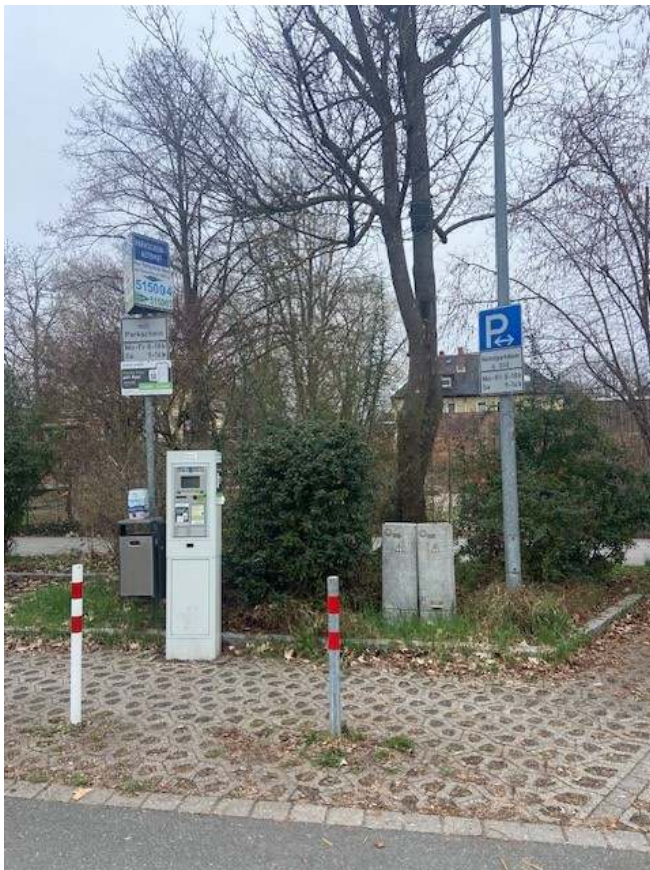
massive Eingriffe durch  
Baumaßnahmen (Parkautomat,  
Laterne, Schilder,  
Stromverteiler) dadurch wurde  
der Wurzelbereich  
eingeschränkt und teilweise  
versiegelt.

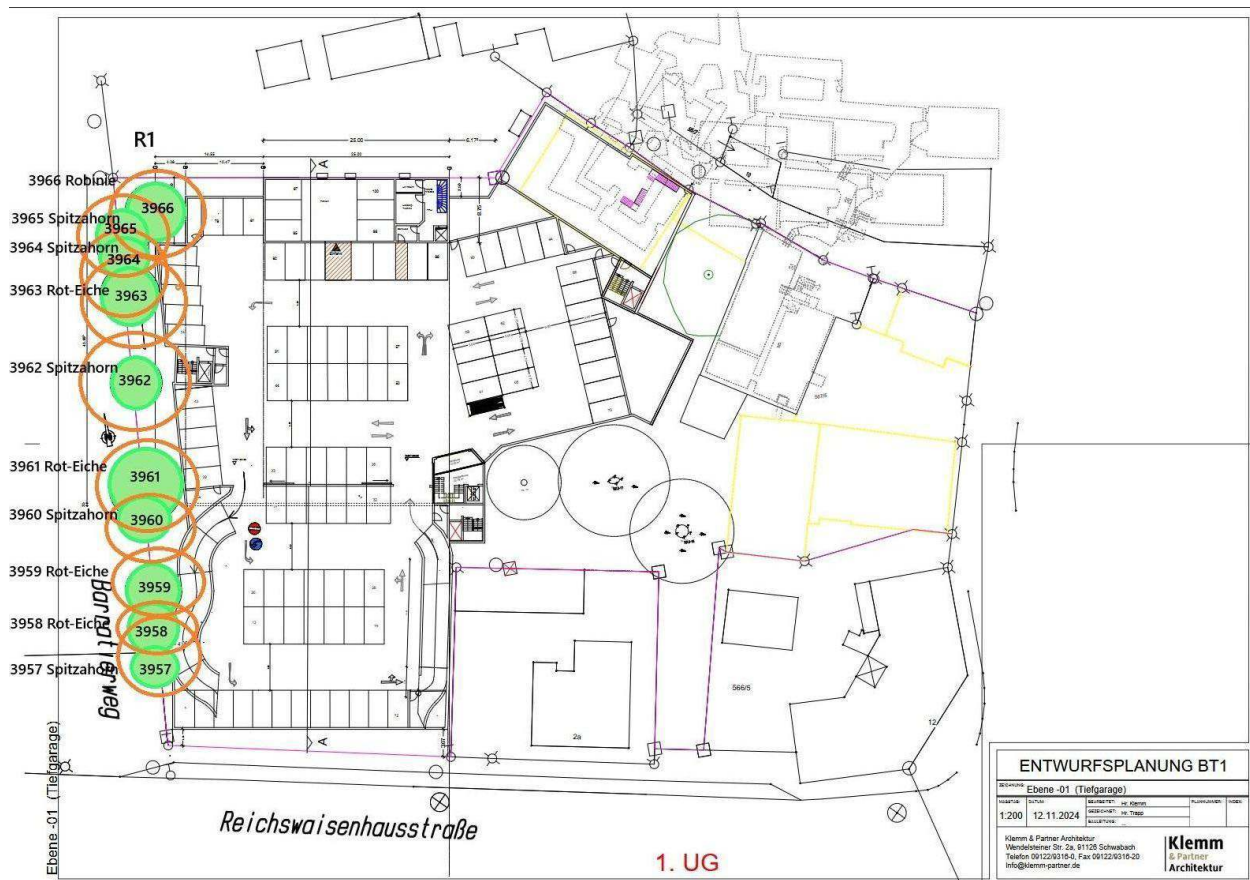
orange markiert: zukünftiges Kronenwachstum - Konflikt mit dem geplanten Neubau

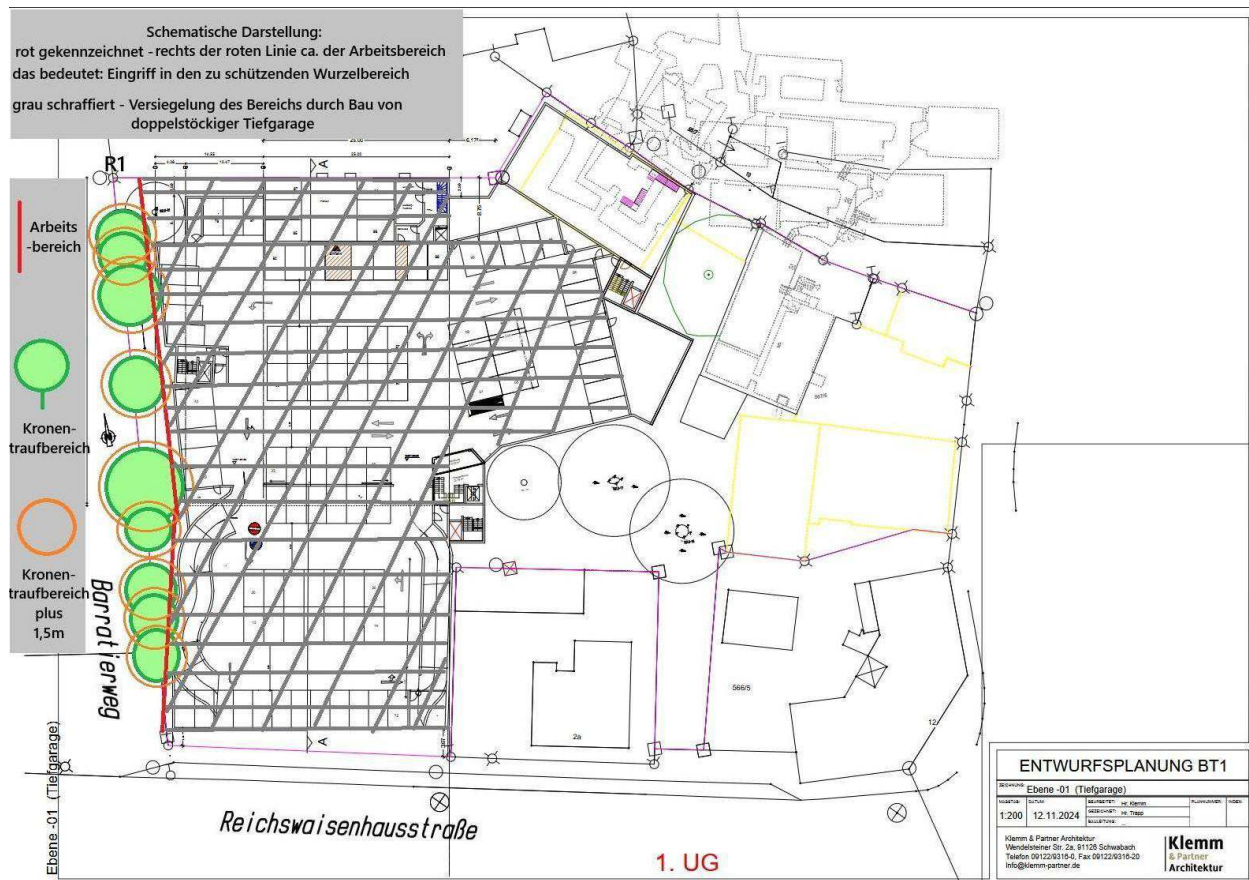
Der geplante Bau der 2-stöckigen Tiefgarage (siehe 5.3) versiegelt zusätzlich das Umfeld der Bäume - diese verlieren ihren Wasserspeicher und leiden zukünftig unter noch mehr Wasser-, Sauerstoff- und Nährstoffmangel.

rot markiert: Arbeitsbereich - Baumaßnahmen

grau schraffiert: Bereich Versiegelung durch Bau von 2-stöckiger Tiefgarage

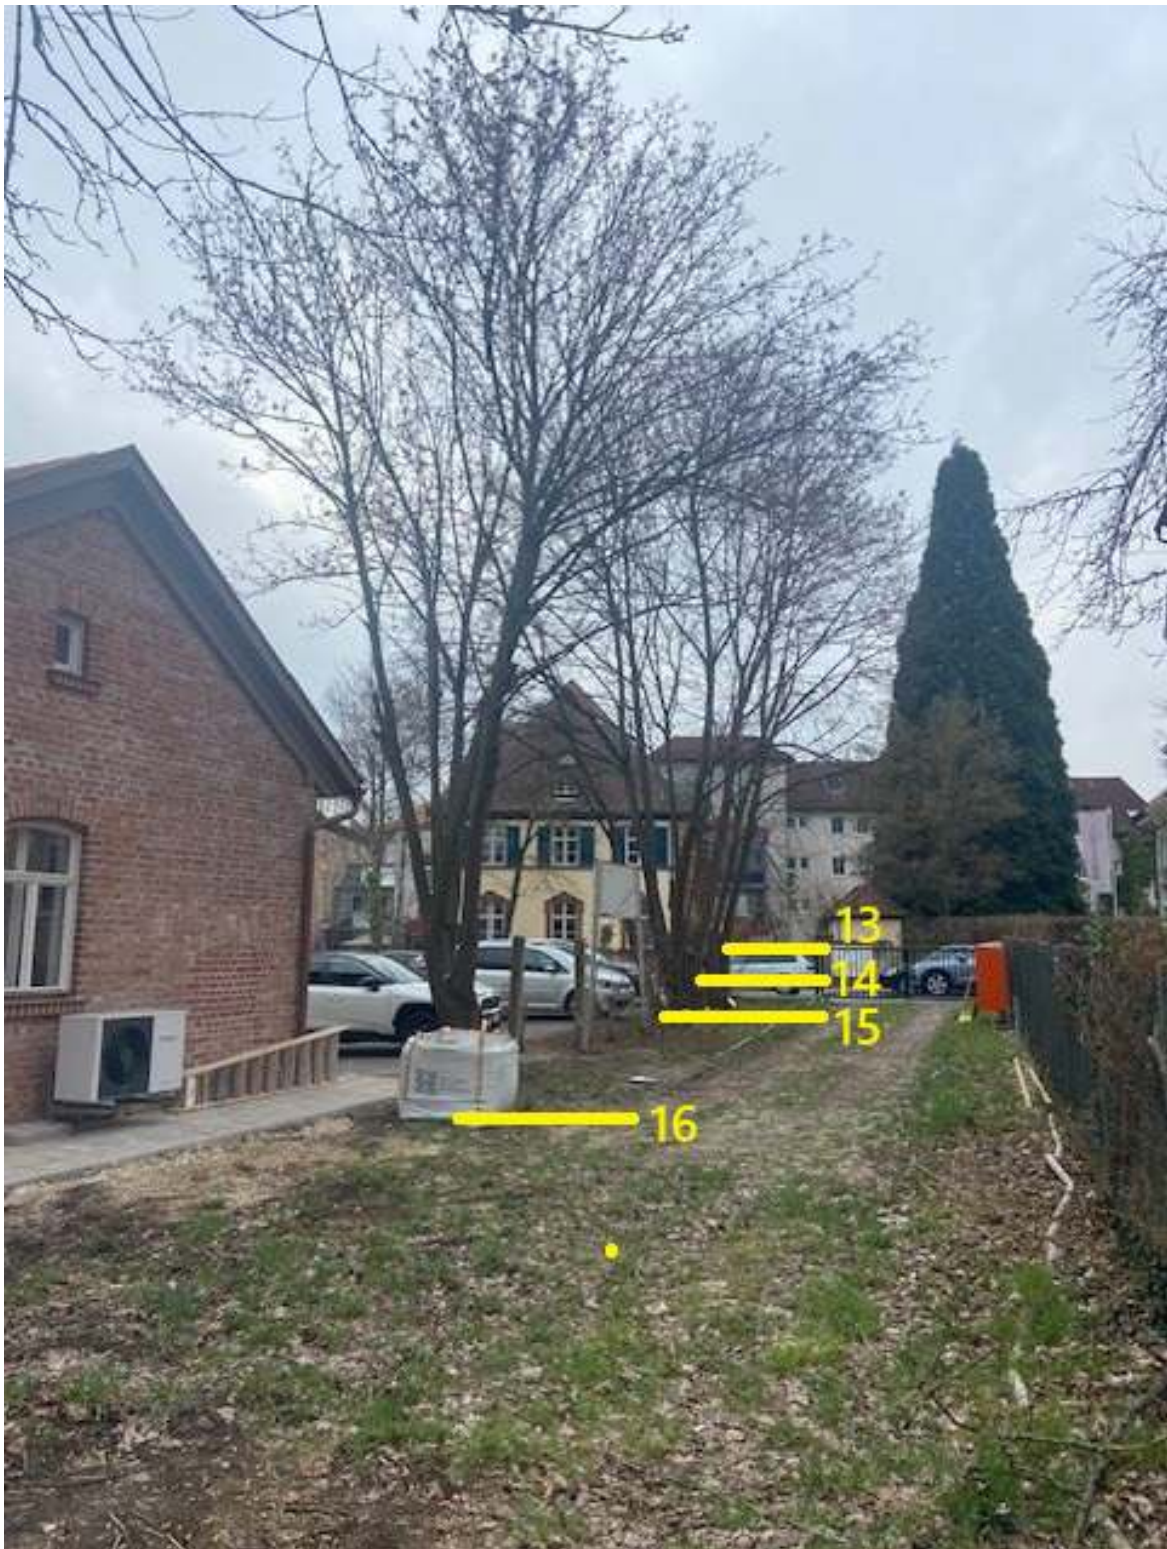
Standort der Grenzbäume 13, 14, 15, 16 - Spitzahorn - hier greift der Baumschutz an Baustellen

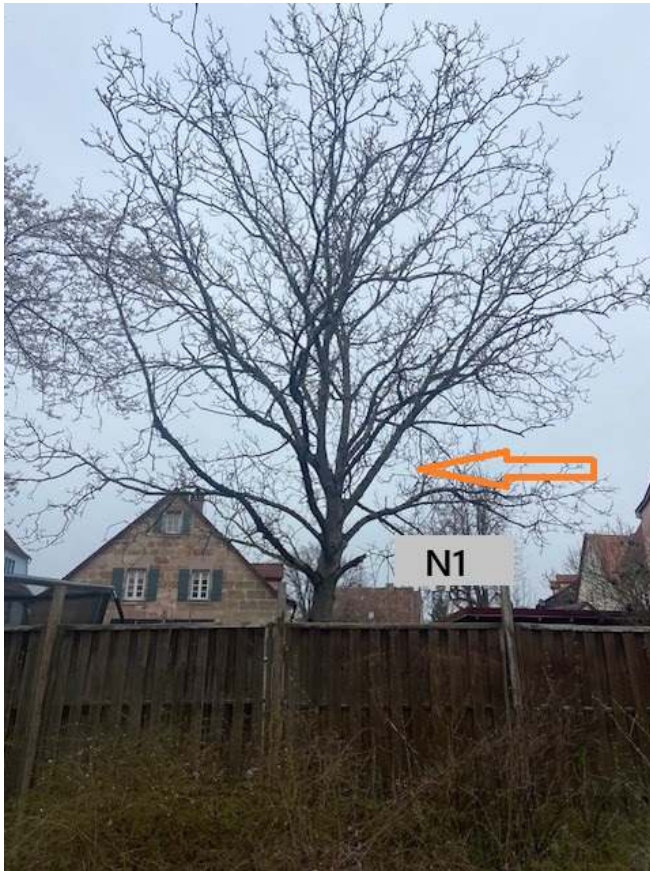
Baum N1 - Spitzahorn steht in 5m Umgriff zur Baugrube - hier gilt der Baumschutz an Baustellen

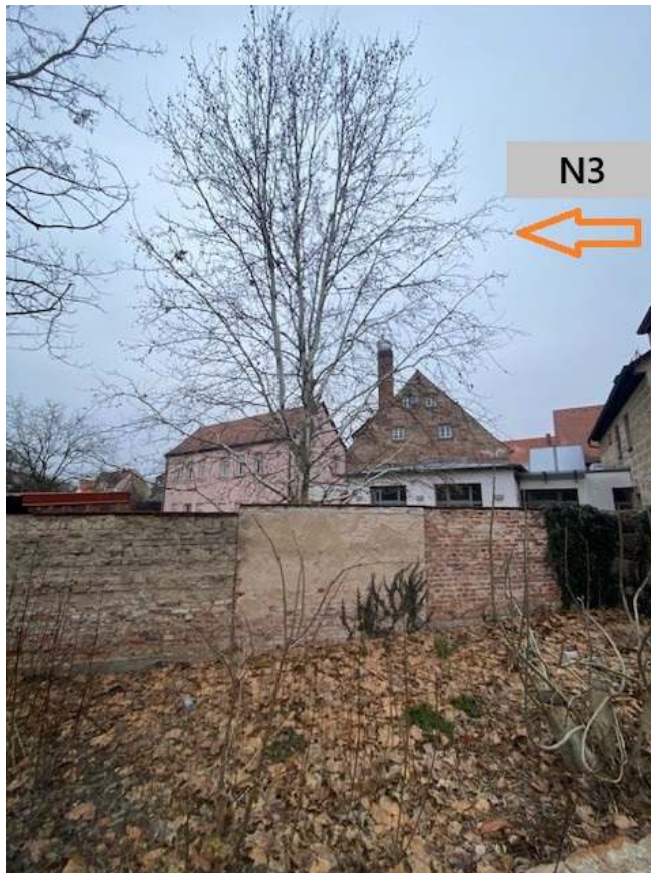
Baum N3 - Platane steht in 5m Umgriff zur Baugrube und ist durch die Bestandsmauer geschützt. Keine Maßnahmen notwendig

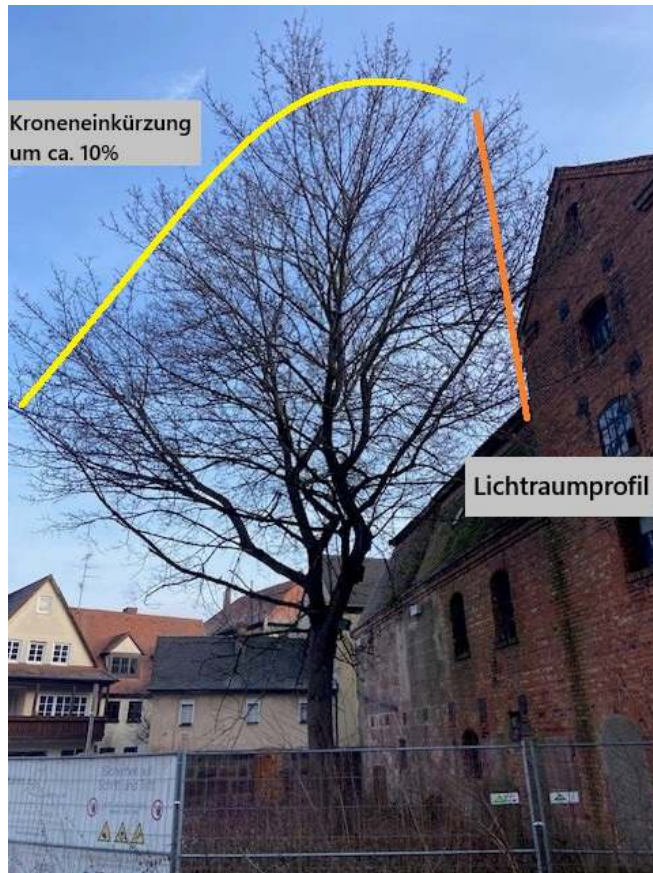
gelb markiert -  
Kroneneinkürzung um ca. 10%  
zur Windlastreduktion

orange markiert:  
Lichtraumprofil zum Haus

Maßnahmen/Empfehlungen gemäß ZTV-Baumpflege (FLL 2017)	Totholzentfernung  Kroneneinkürzung zur Reduktion der Windlast und Lichtraumprofil zum Haus
Zeitpunkt (Dringlichkeit)	vor Beginn der Bautätigkeiten
Nächste eingehende Untersuchung / Nächstes Gutachten	nach Beendigung der Baumaßnahmen

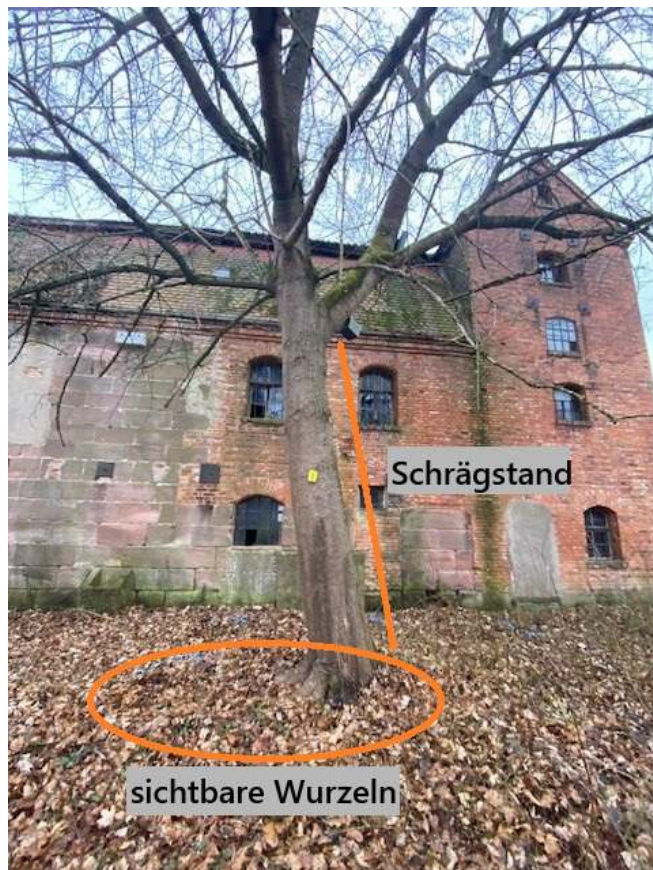
orange markiert: Schrägstand  
zum Haus und sichtbare  
Wurzeln

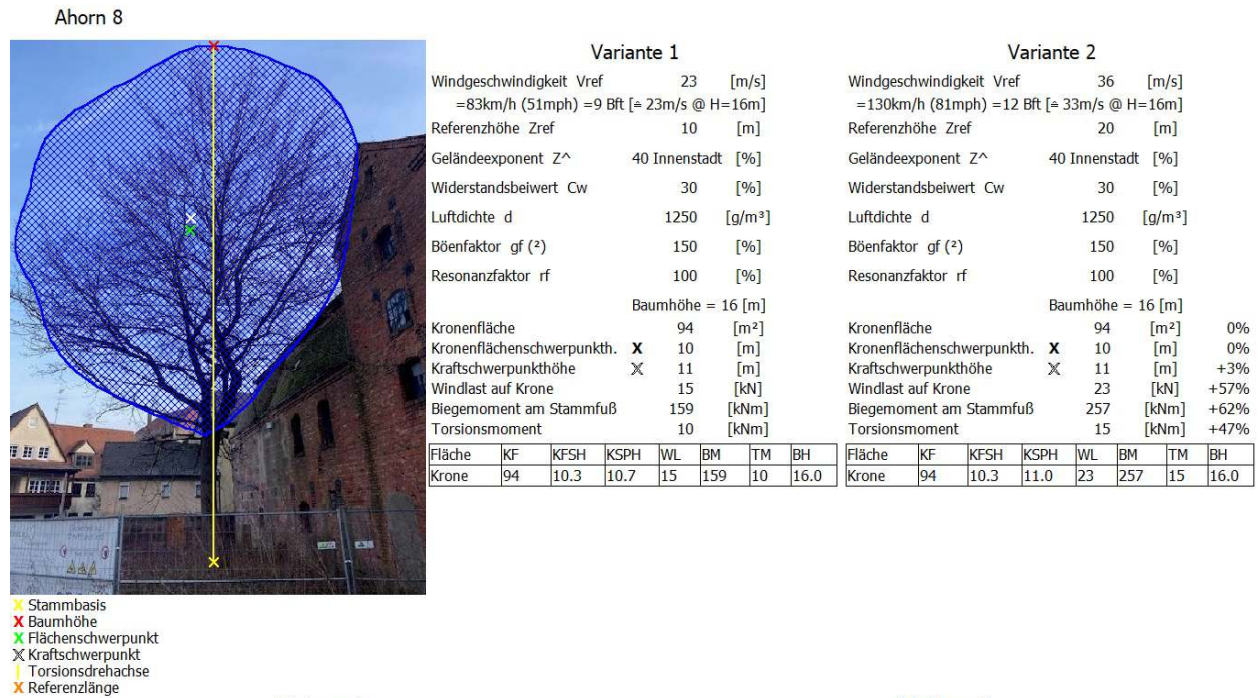
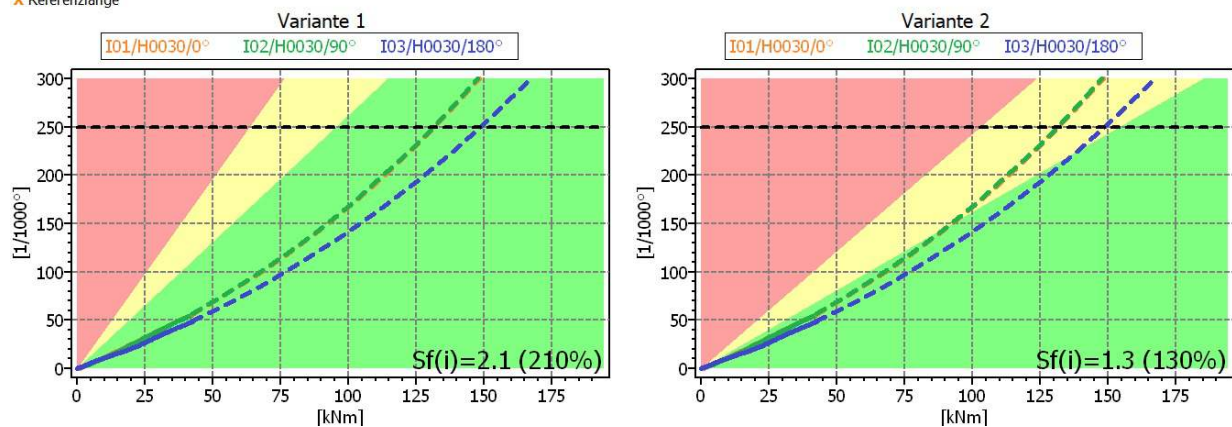
## 9.2. Messergebnis Zugversuch: Baum Nr. 8

Um ausreichende Sicherheitsreserven gegen Versagen zu haben wird in der Baumstatik (Zugversuch) ein Sicherheitsfaktor von 1,5(150%) gefordert.

Die Messergebnisse des Zugversuchs bei Baum Nr. 8 weisen den Faktor 1,3 (130%) auf - Variante 2 Windgeschwindigkeit 130km/h (worst case sz.)

Eine Erhaltung des Baumes ist möglich - Empfehlung: Kroneneinkürzung um ca. 10% zur Windlastreduktion.

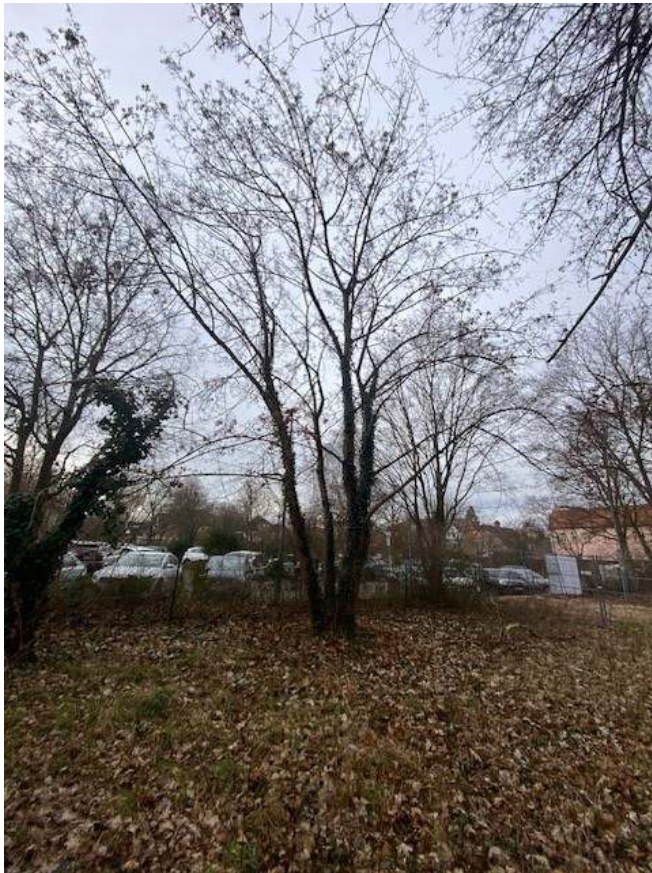
Der Spitzahorn Baum Nr. 10 steht im zukünftigen Biergarten. Die Fehlentwicklung des Baumes, Höhlungen im Stammfußbereich und die mangelnde Anbindung der Stämmlinge bergen ein nicht kalkulierbares Gefahrenpotential als zukünftiger Biergartenbaum.

Baum Nr. 10 - Ahorn, 4stämmig -  
Anbindungen sind unsicher

Eine Ersatzpflanzung durch die Verpflanzung eines Bestandsbaumes, einer Rot-Kastanie soll erfolgen.

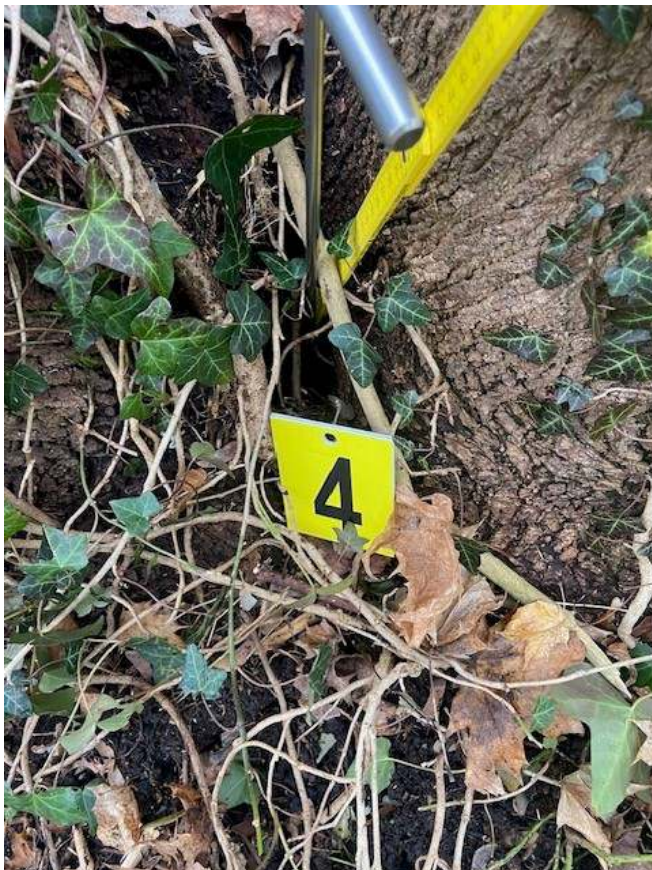
Einfaltungen Stammfuß

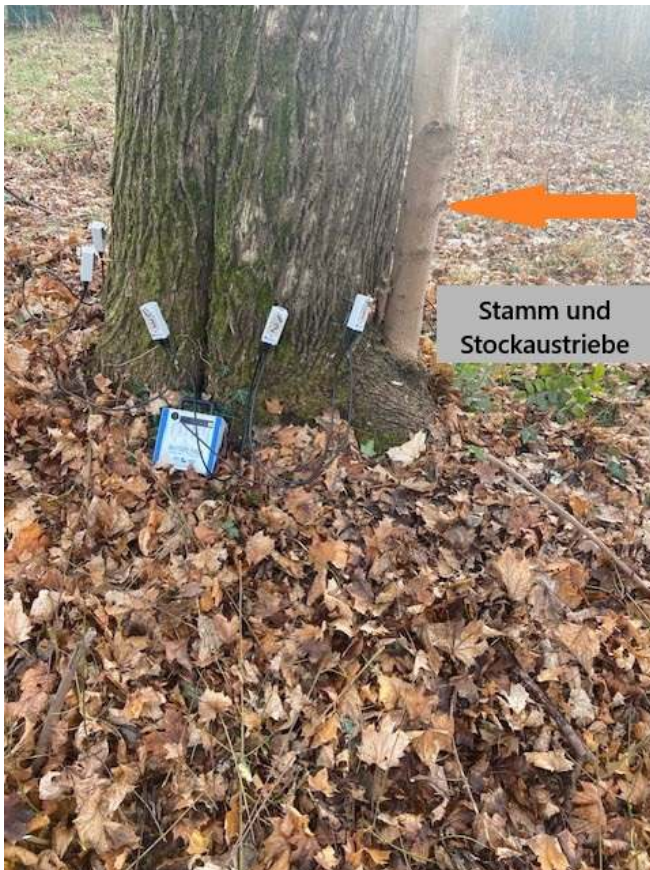
orange Pfeil: Stamm- und Stockaustriebe

Maßnahmen/Empfehlungen gemäß ZTV-Baumpflege (FLL 2017)	Baumpflege und Totholzentfernung  der Baumschutz an Baustellen nach DIN 18920 und RSBB ist einzuhalten
Zeitpunkt (Dringlichkeit)	vor Beginn der Bautätigkeiten
Nächste eingehende Untersuchung / Nächstes Gutachten	nach Beendigung der Baumaßnahmen

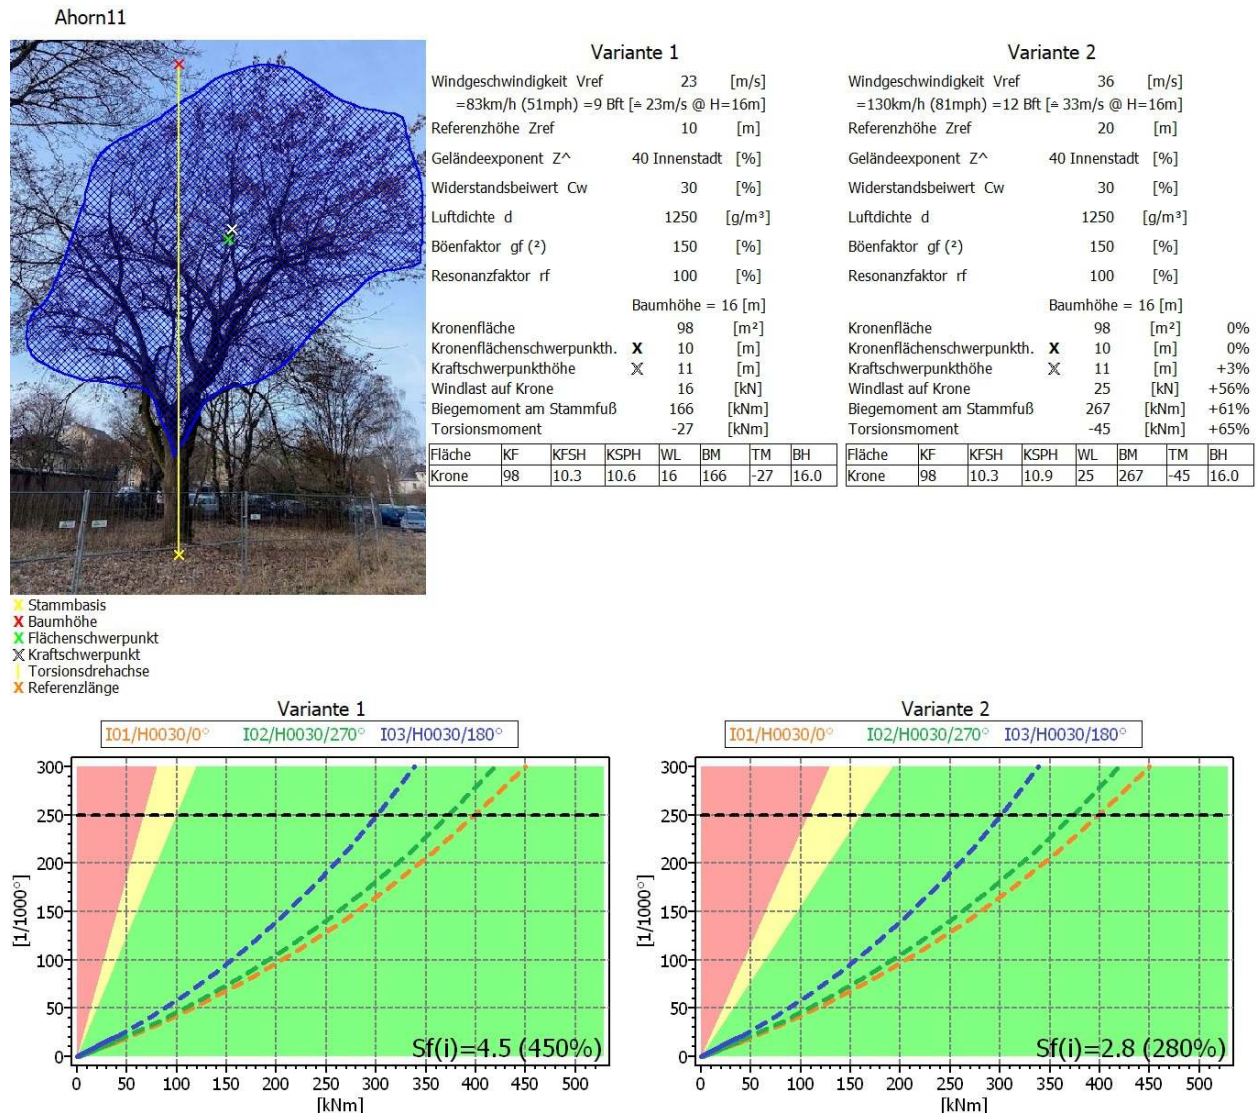
## 11.2. Messergebnis Zugversuch: Baum Nr. 11

Um ausreichende Sicherheitsreserven gegen Versagen zu haben wird in der Baumstatik (Zugversuch) ein Sicherheitsfaktor von 1,5(150%) gefordert.

Die Messergebnisse des Zugversuchs bei Baum Nr. 11 weisen den Faktor 2,8 (280%) auf - Variante 2 Windgeschwindigkeit 130 km/h (worst case sz.)

Der Baum wird aufgrund der Messergebnisse als Standsicher und somit als Erhaltungswürdig eingestuft.

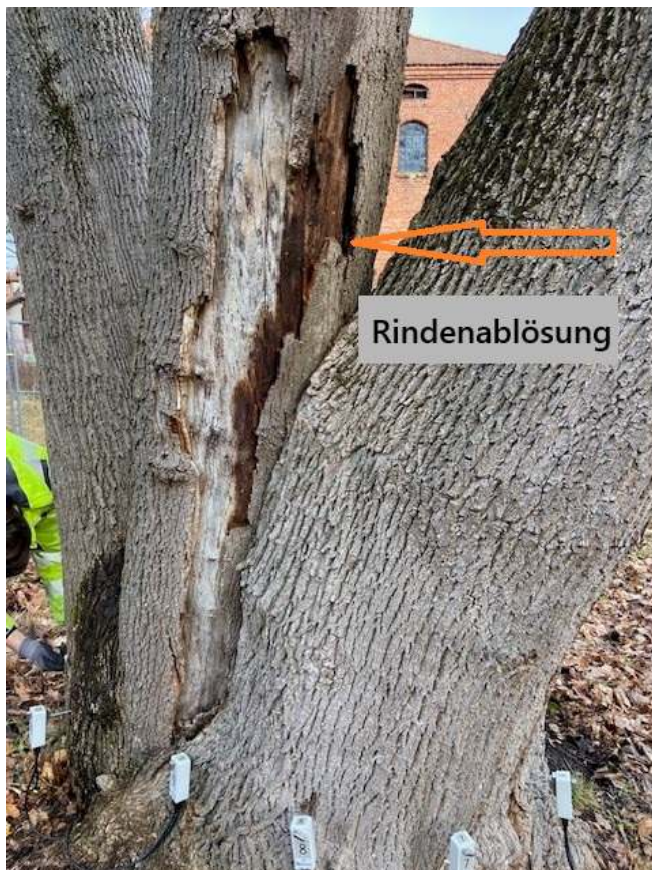
Pfeil orange: Rindenablösung

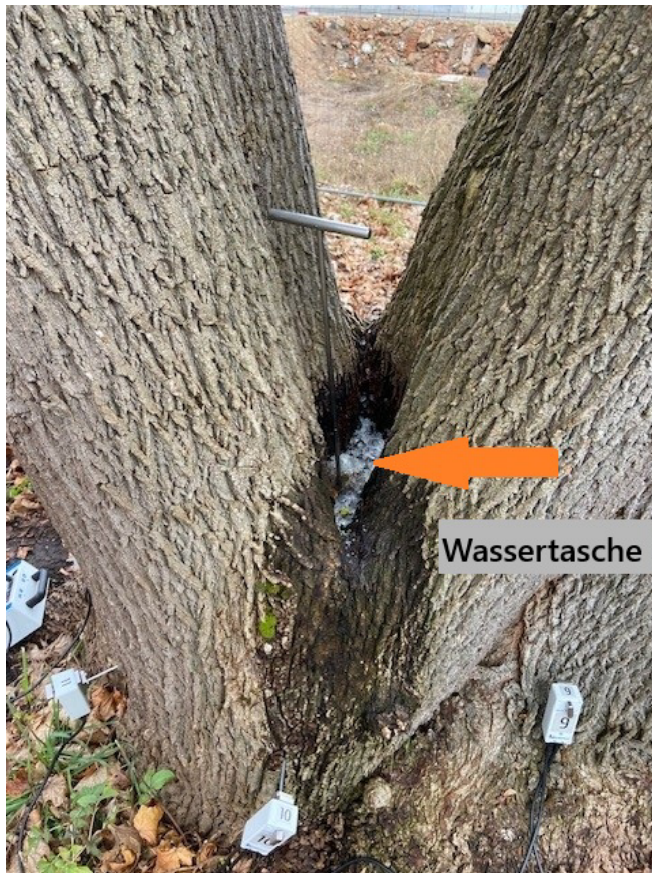
Pfeil orange: Wassertasche

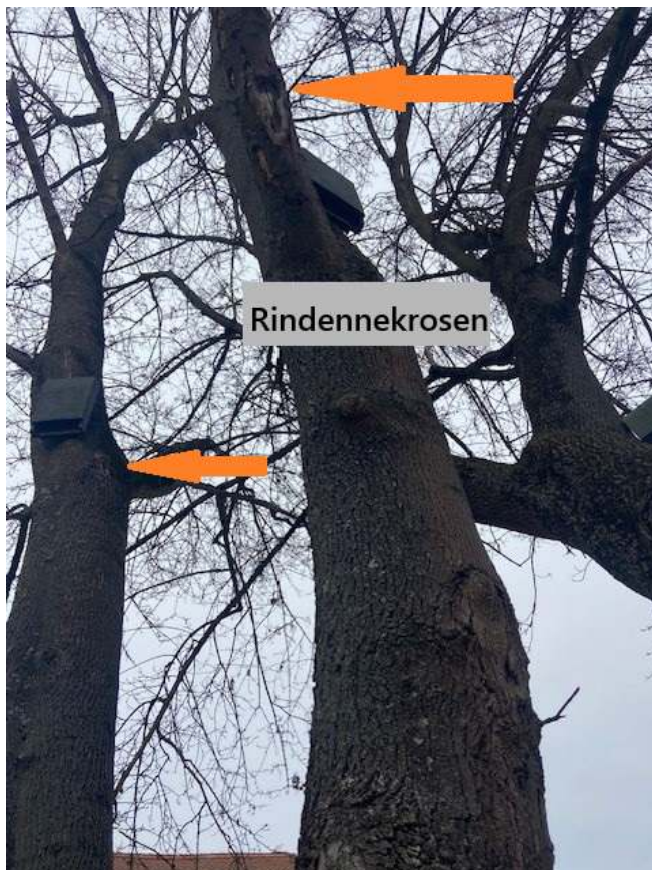
Pfeile orange: Rindennekrosen

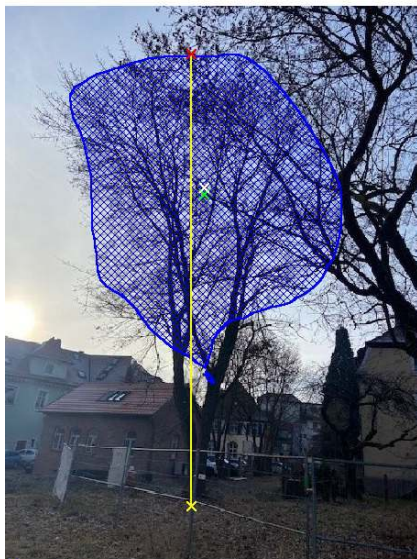
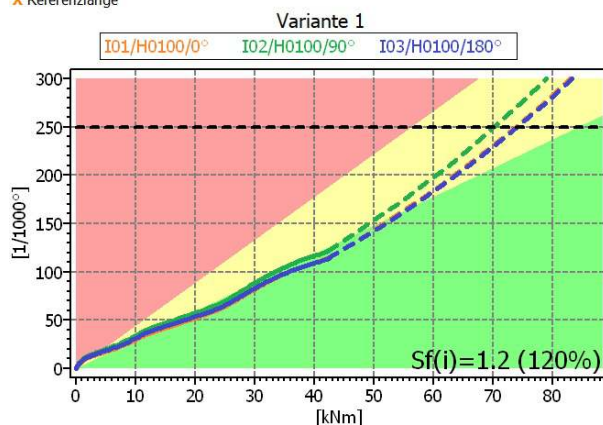
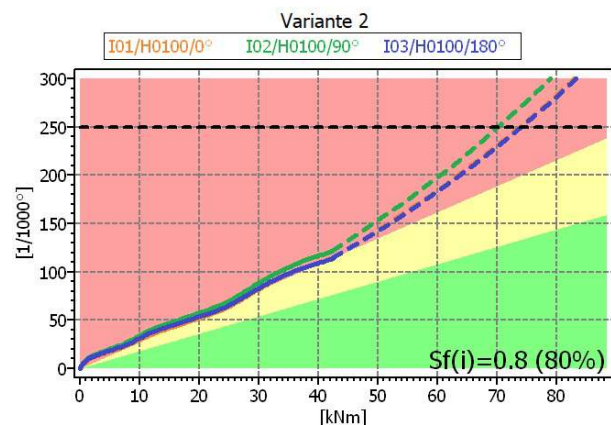
### 12.3. Messergebnis Zugversuch: Baum Nr.12

Der Spitzahorn mit der Baum Nr.12, Standort im geplanten Biergarten wurde aufgrund von massiven Vorschäden auf Erhaltungswürdigkeit/Standfestigkeit mittels Zugversuchs überprüft.

Um ausreichende Sicherheitsreserven gegen Versagen zu haben wird in der Baumstatik (Zugversuch) ein Sicherheitsfaktor von 1,5 (150%) gefordert.

Die Messergebnisse des Zugversuchs bei Baum Nr. 12 weisen den Faktor 8,0 (80%) auf - Variante 2 Windgeschwindigkeit 130 km/h (worst case sz.)

Eine Ersatzpflanzung durch die Verpflanzung eines Bestandsbaumes, einer Rot-Kastanie soll erfolgen.

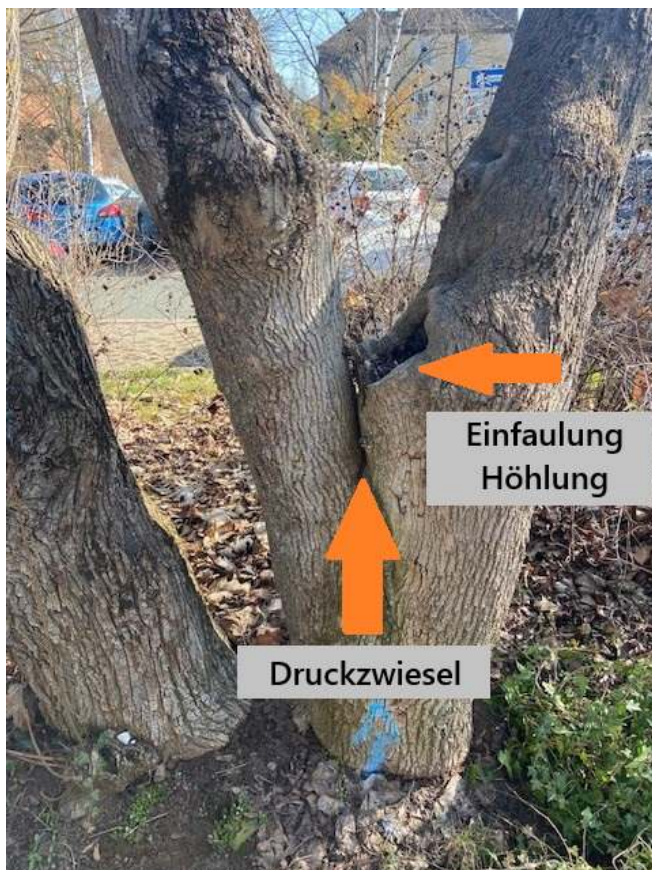
Pfeile orange: Einfaltung/  
Höhlung und Druckzwiesel

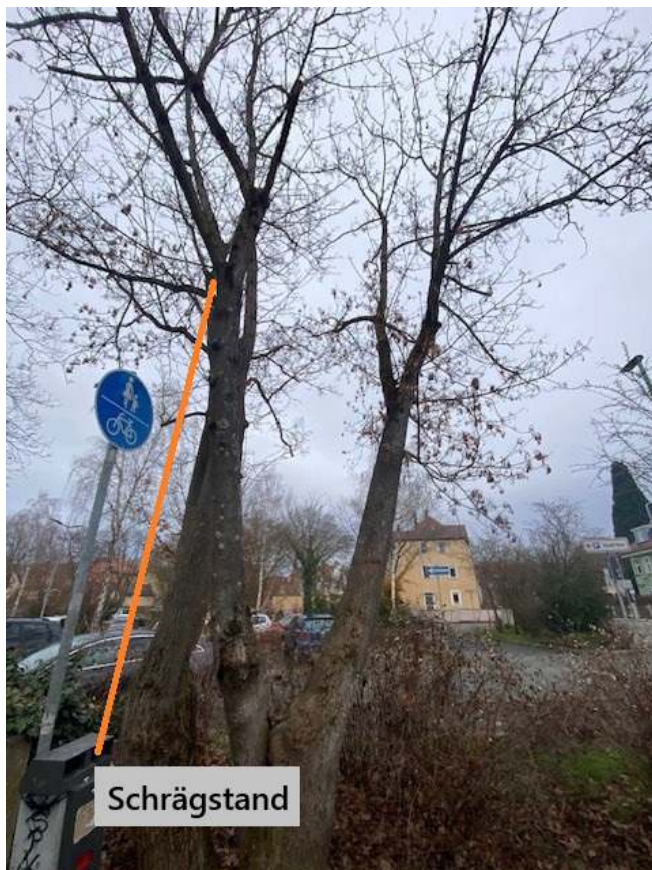
orange markiert: Schrägstand

Maßnahmen/Empfehlungen gemäß ZTV-Baumpflege (FLL 2017)	zeitnahe Entfernung von Totholz
Zeitpunkt (Dringlichkeit)	zeitnahe Entfernung von Totholz
Nächste eingehende Untersuchung / Nächstes Gutachten

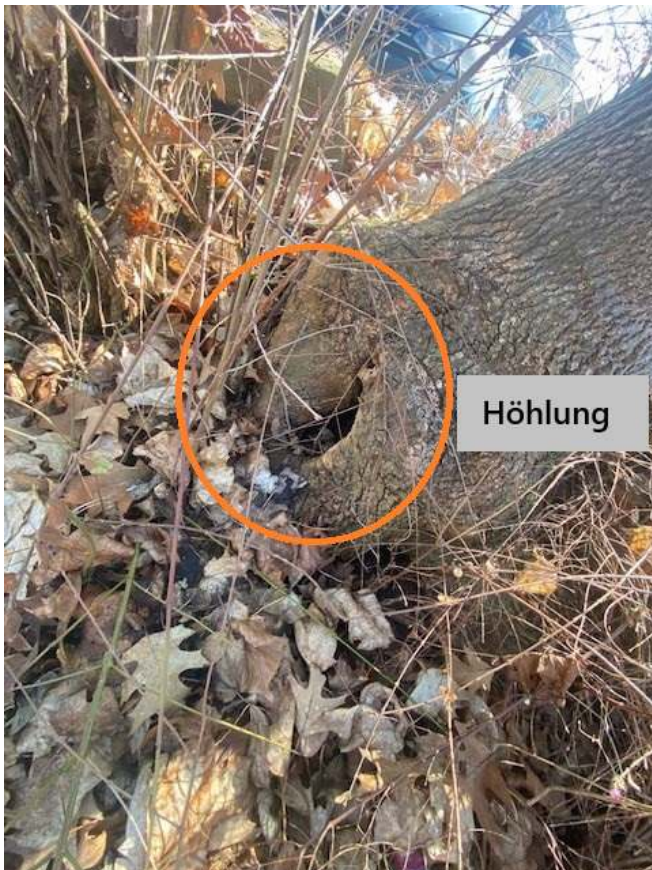
orange markiert: Höhlung

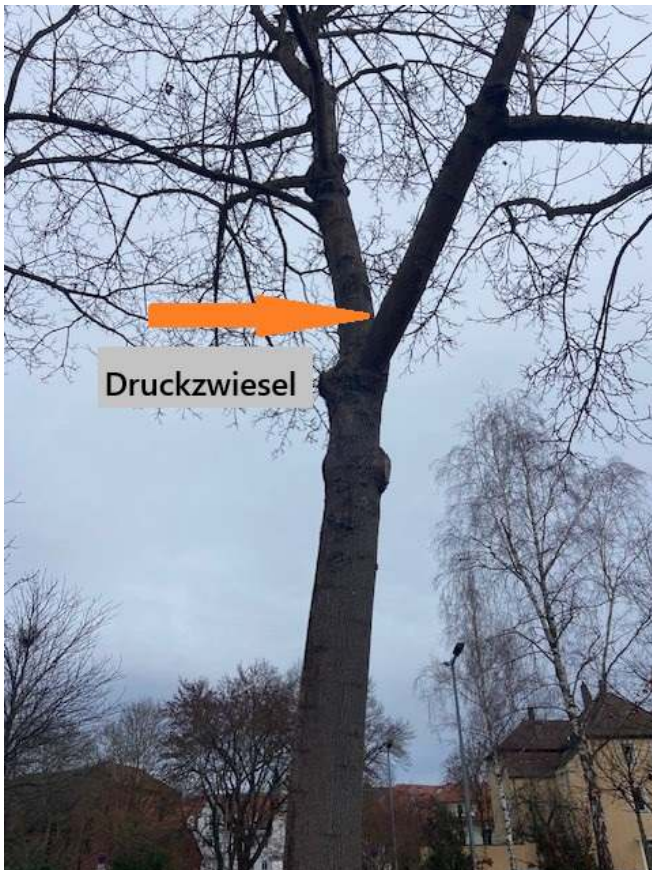
orange markiert: Druckzwiesel

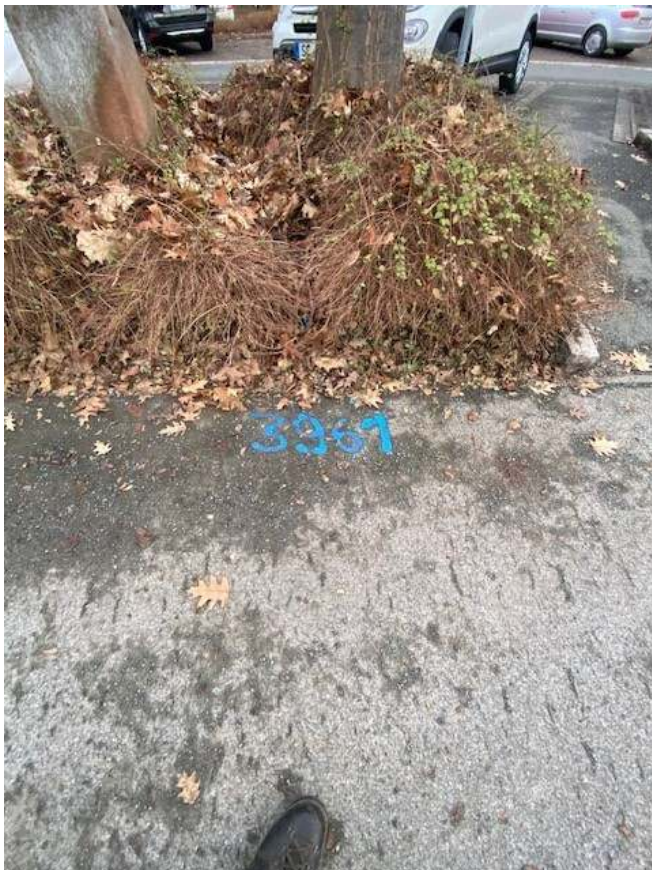
Eingeschränkter Wurzelraum,  
Bodenverdichtung, Überfüllung,  
Versiegelung

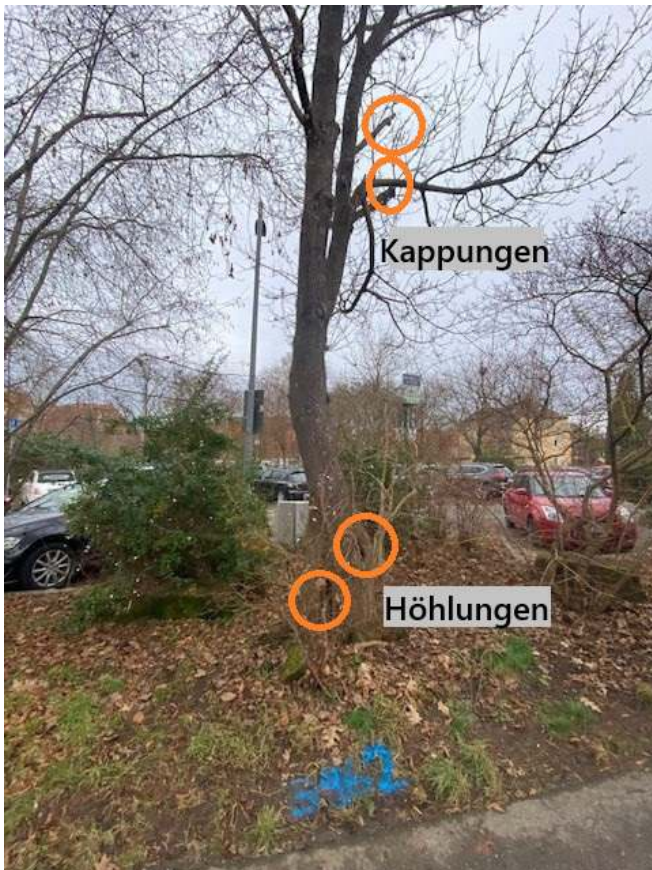
orange markiert: Kappungen im Starkastbereich, Höhlungen

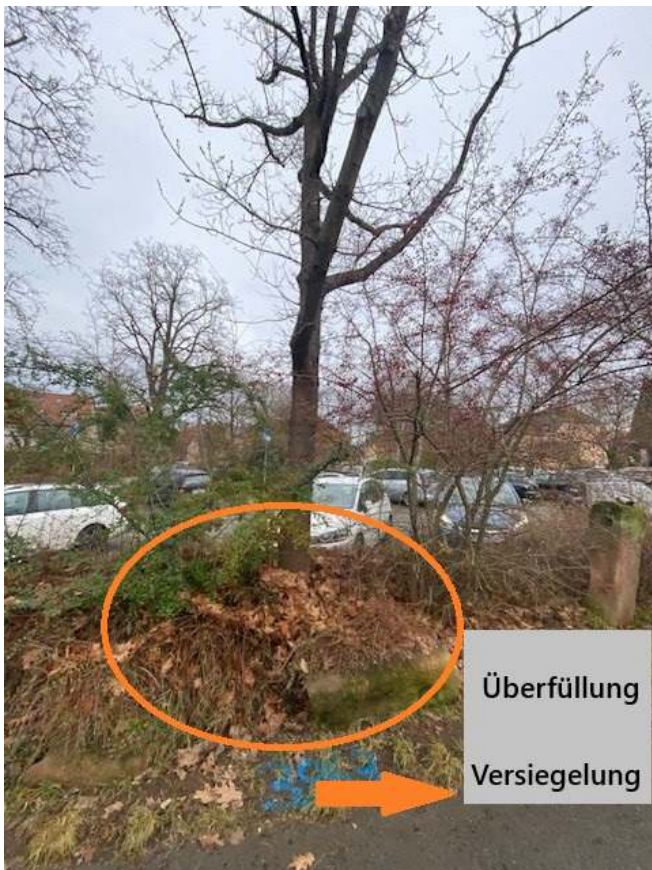
orange markiert: Überfüllung  
des Wurzelbereichs und  
Versiegelung

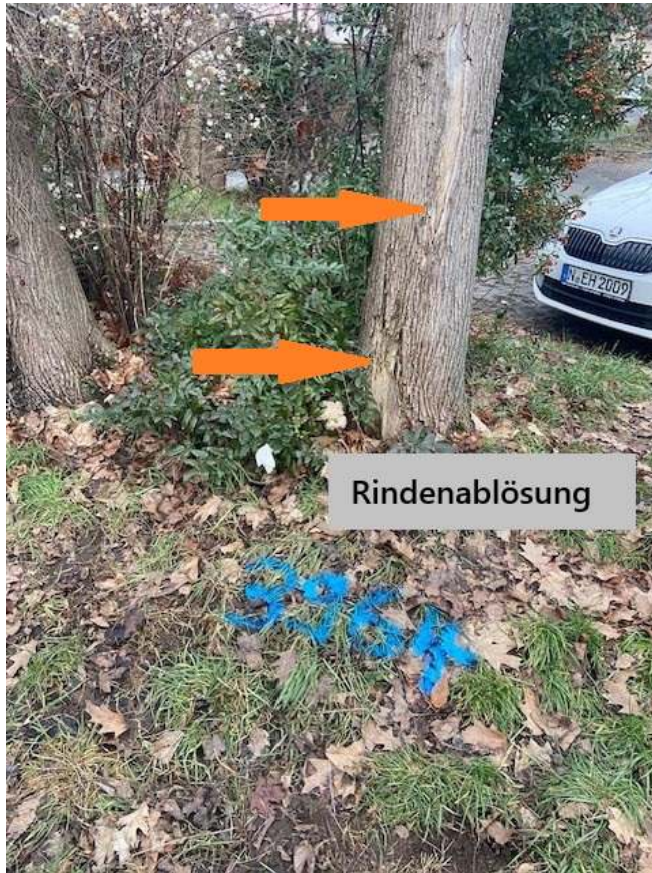
orange markiert:  
Rindenablösung

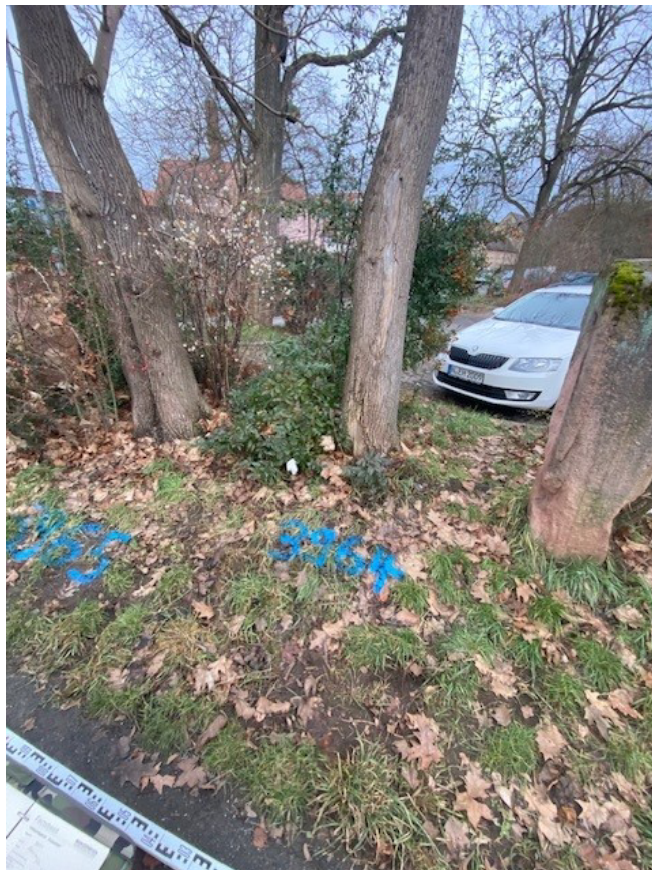
Baum Nr.: 3964 und 3965 -  
Wurzelbereich  
verdichtet/versiegelt

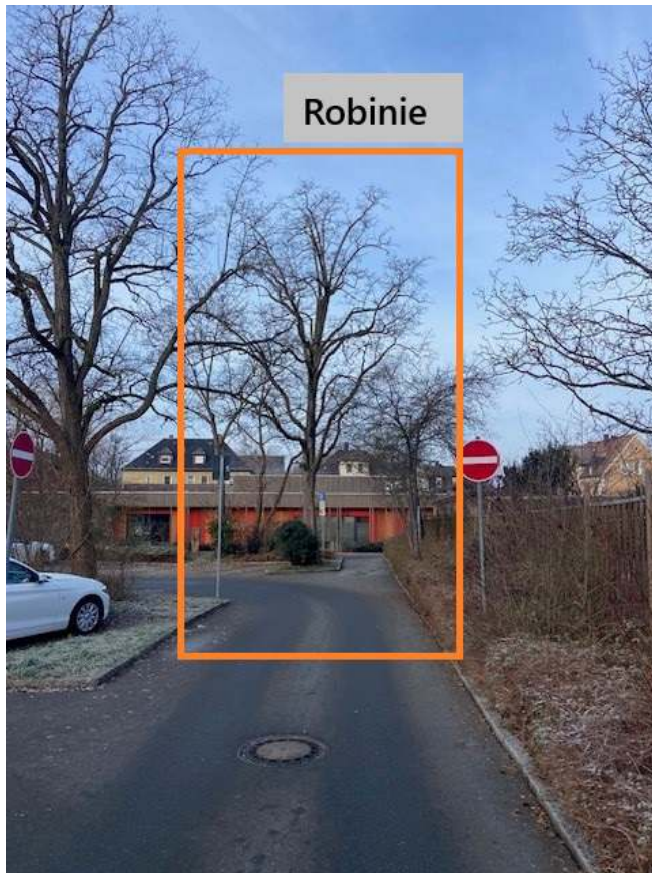
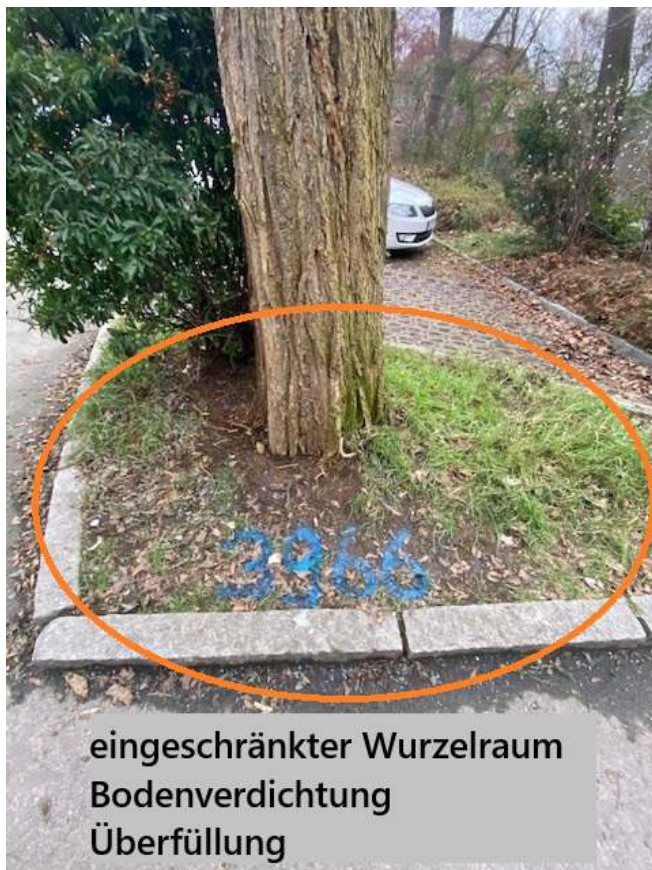
Standort: Baum Nr. 3966

orange markiert:  
eingeschränkter Wurzelraum,  
Bodenverdichtung und  
Überfüllung des Wurzelbereichs

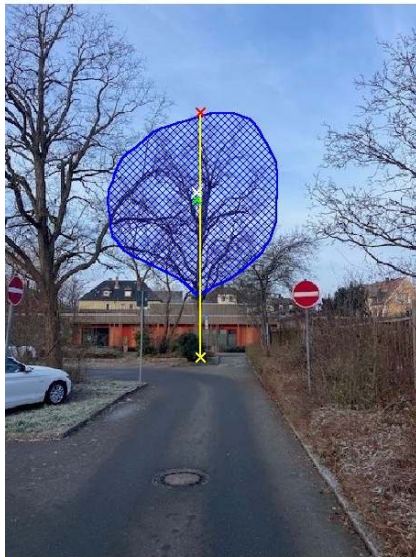
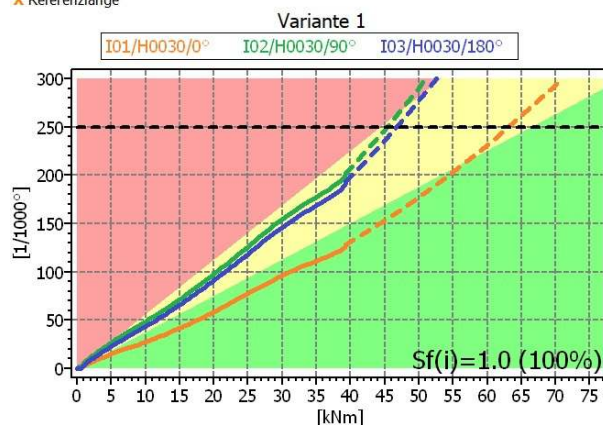
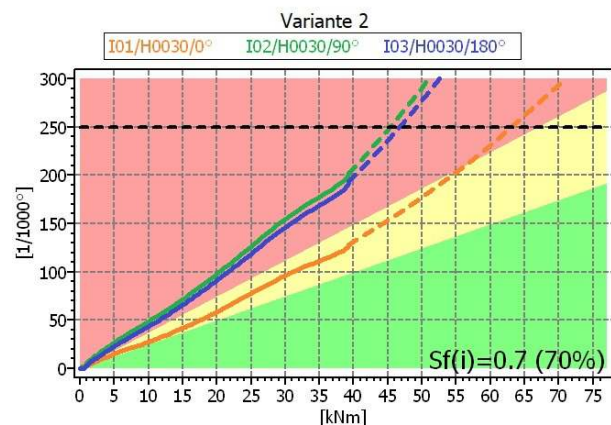
## 24.2. Messergebnis Zugversuch: Robinie Baum 3966 - R1

Um ausreichende Sicherheitsreserven gegen Versagen zu haben wird in der Baumstatik (Zugversuch) ein Sicherheitsfaktor von 1,5 (150%) gefordert.

Die Messergebnisse des Zugversuchs bei Baum Nr. 3966 weisen den Faktor 0,7 (70%) auf. Variante 2 Windgeschwindigkeit 130 km/h (worst case sz.)
