# Gutachten - Bauverträglichkeitsprüfung von Bäumen

Goldschlägerhof - Prell Areal, Schwabach

**Gutachten Nr.:** 202500398

**Gegenstand des Gutachtens**  
Ermittlung von erhaltungswürdigen/-fähigen  
Bäumen vor geplanter Bautätigkeit

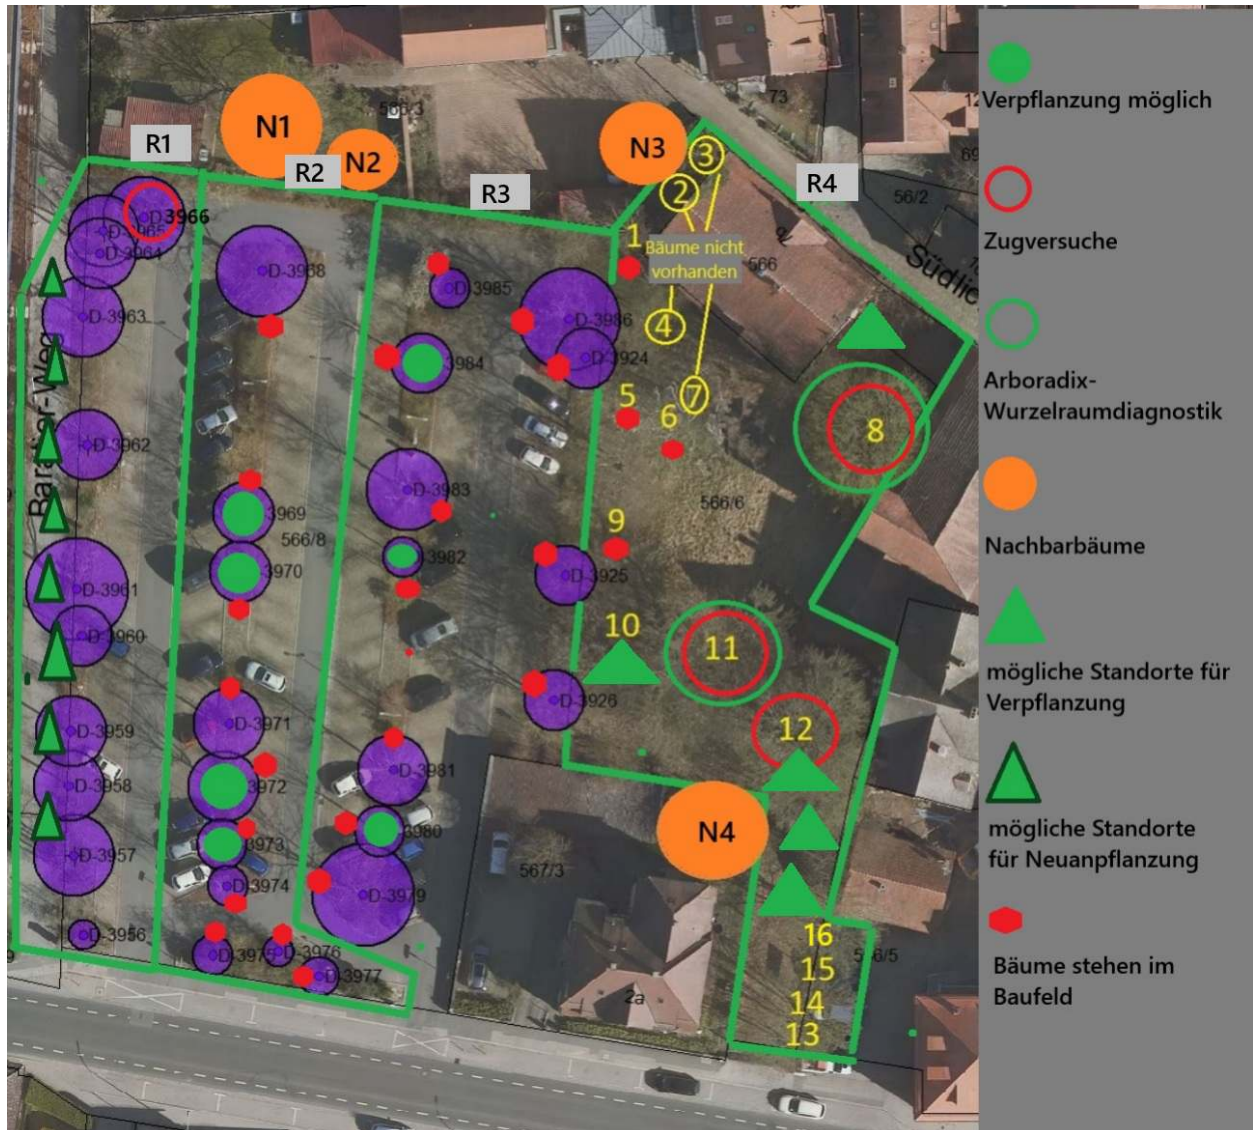
## 4. Ergebnis der Untersuchung und Empfehlung der Maßnahmen - Baumbestandsplan Baumreihen R1 - R4

R1: Reichswaisenhausstrasse Parkplatz/Baratierweg Bäume 3966 - 3956 - **Fällung der Bestandsbäume, Neuanpflanzung 7 Großbäume**

R2: Parkplatz - Bäume 3968 - 3977 und Nachbarbäume N1 und N2 - **Bäume stehen im Baufeld davon sind 4 Bäume verpflanzungsfähig**

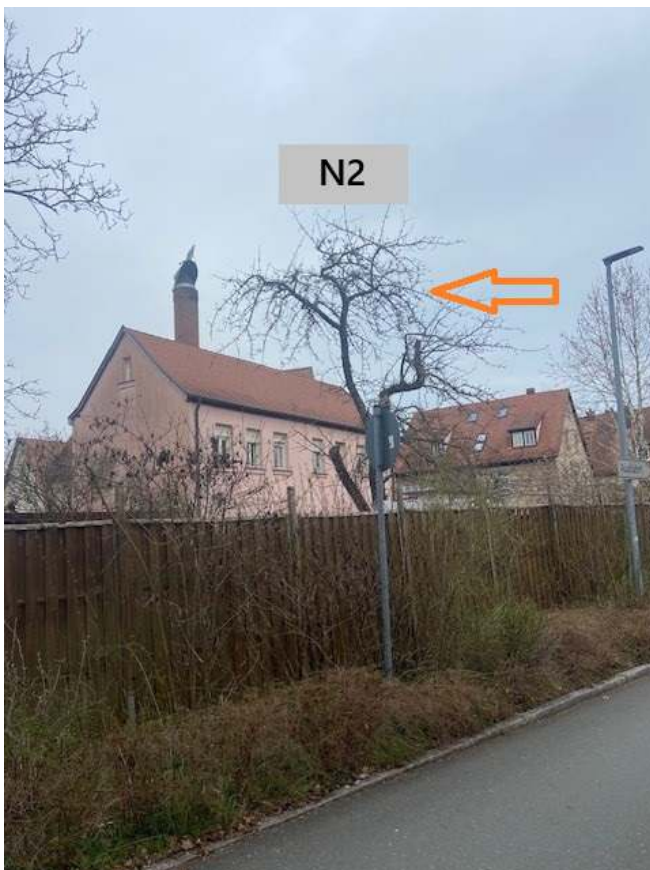
Baum N2 - Kirschbaum fällt nicht unter die Baumschutzverordnung

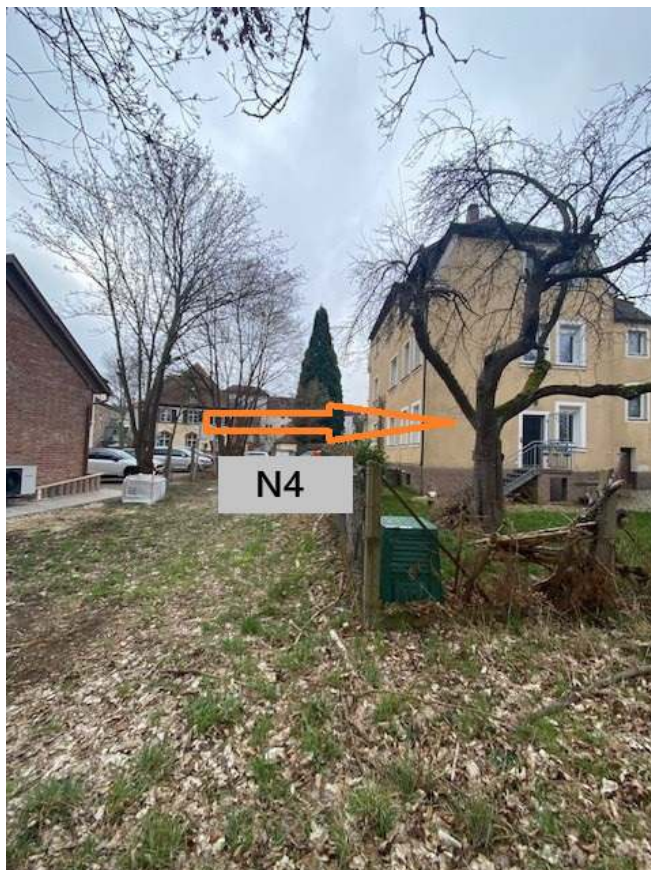
Baum N4 - Kirschbaum fällt nicht unter die Baumschutzsatzung

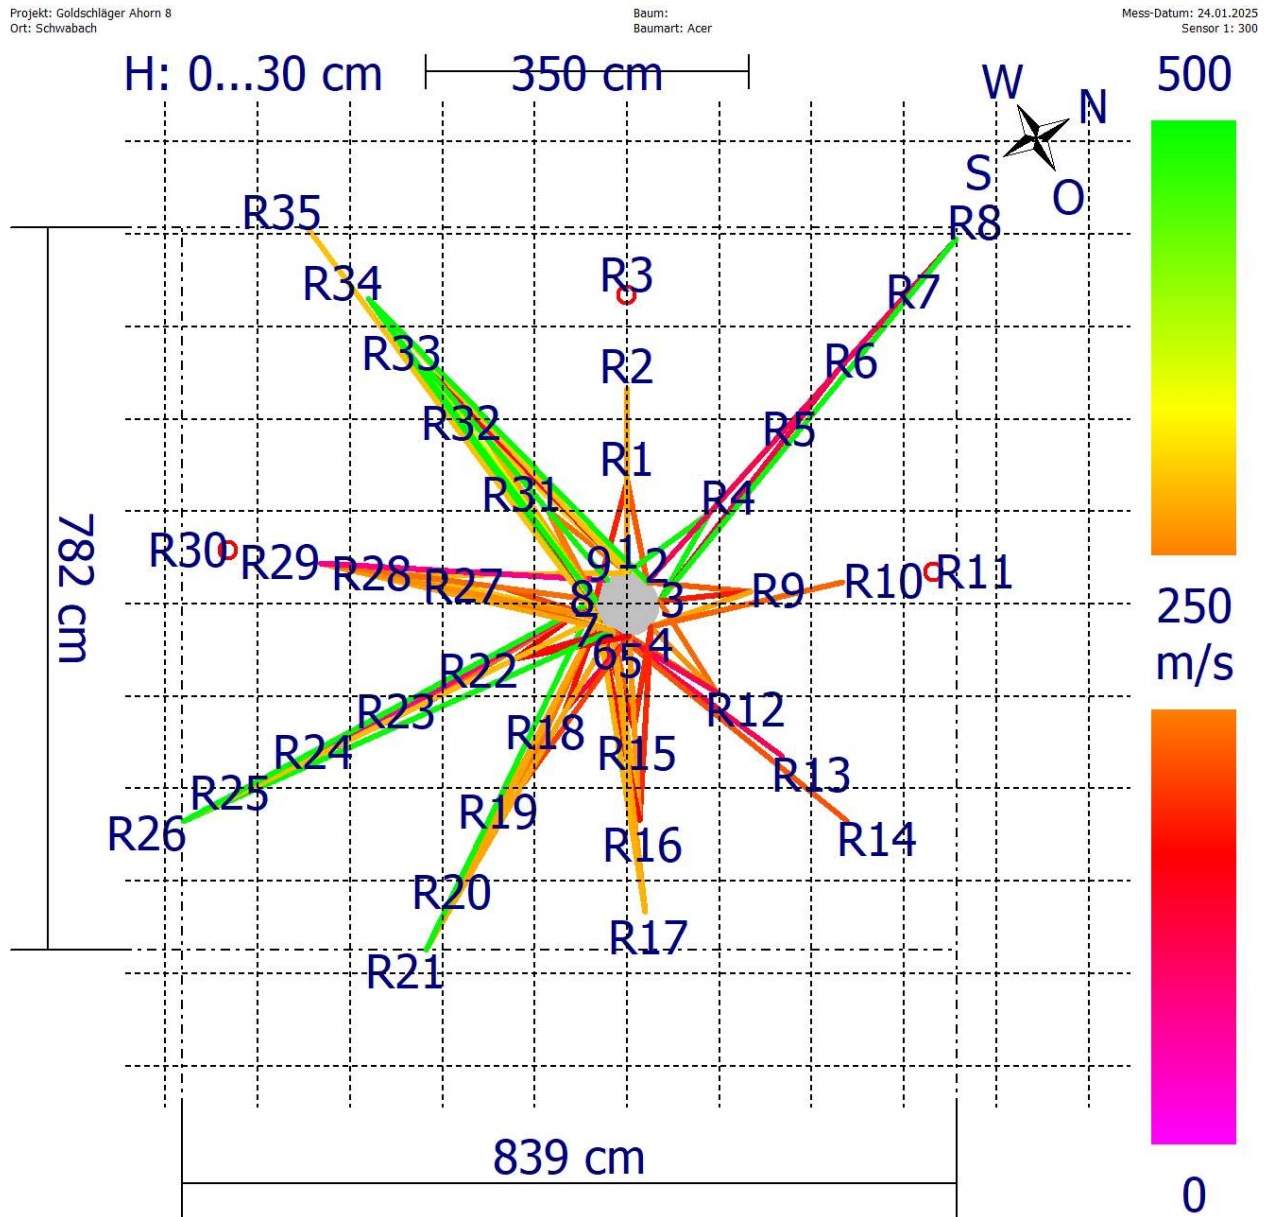
### 9.3. Arboradixmessung Baum Nr. 8 - Wurzelraumdiagnostik

Ahorn Baum Nr. 8 - Ermittlung des Wurzelverlaufs für den Einbau des Wurzelschutzvorhanges

Eine Erhaltung des Baumes ist möglich - Empfehlung: Kroneneinkürzung um ca. 10% zur Windlastreduktion.

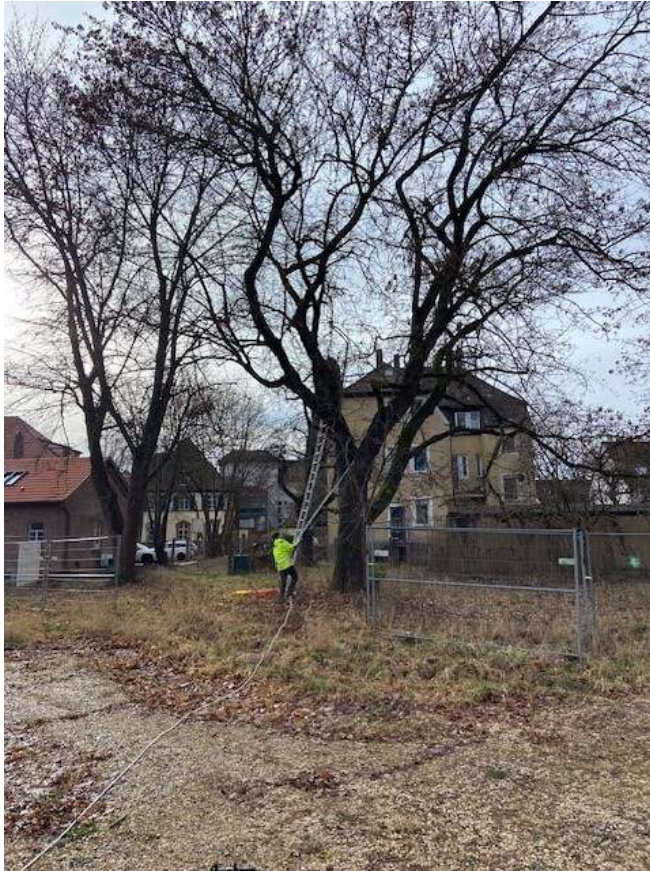
Baum Nr. 11 - Spitzahorn

Der Baum wird aufgrund der Messergebnisse als Standsicher und somit als Erhaltungswürdig eingestuft.

Maßnahmen/Empfehlungen gemäß ZTV-Baumpflege (FLL 2017)	Baumpflege und Totholzentfernung  der Baumschutz an Baustellen nach DIN 18920 und RSBB ist einzuhalten
Zeitpunkt (Dringlichkeit)	vor Beginn der Bautätigkeiten
Nächste eingehende Untersuchung / Nächstes Gutachten	nach Beendigung der Baumaßnahmen

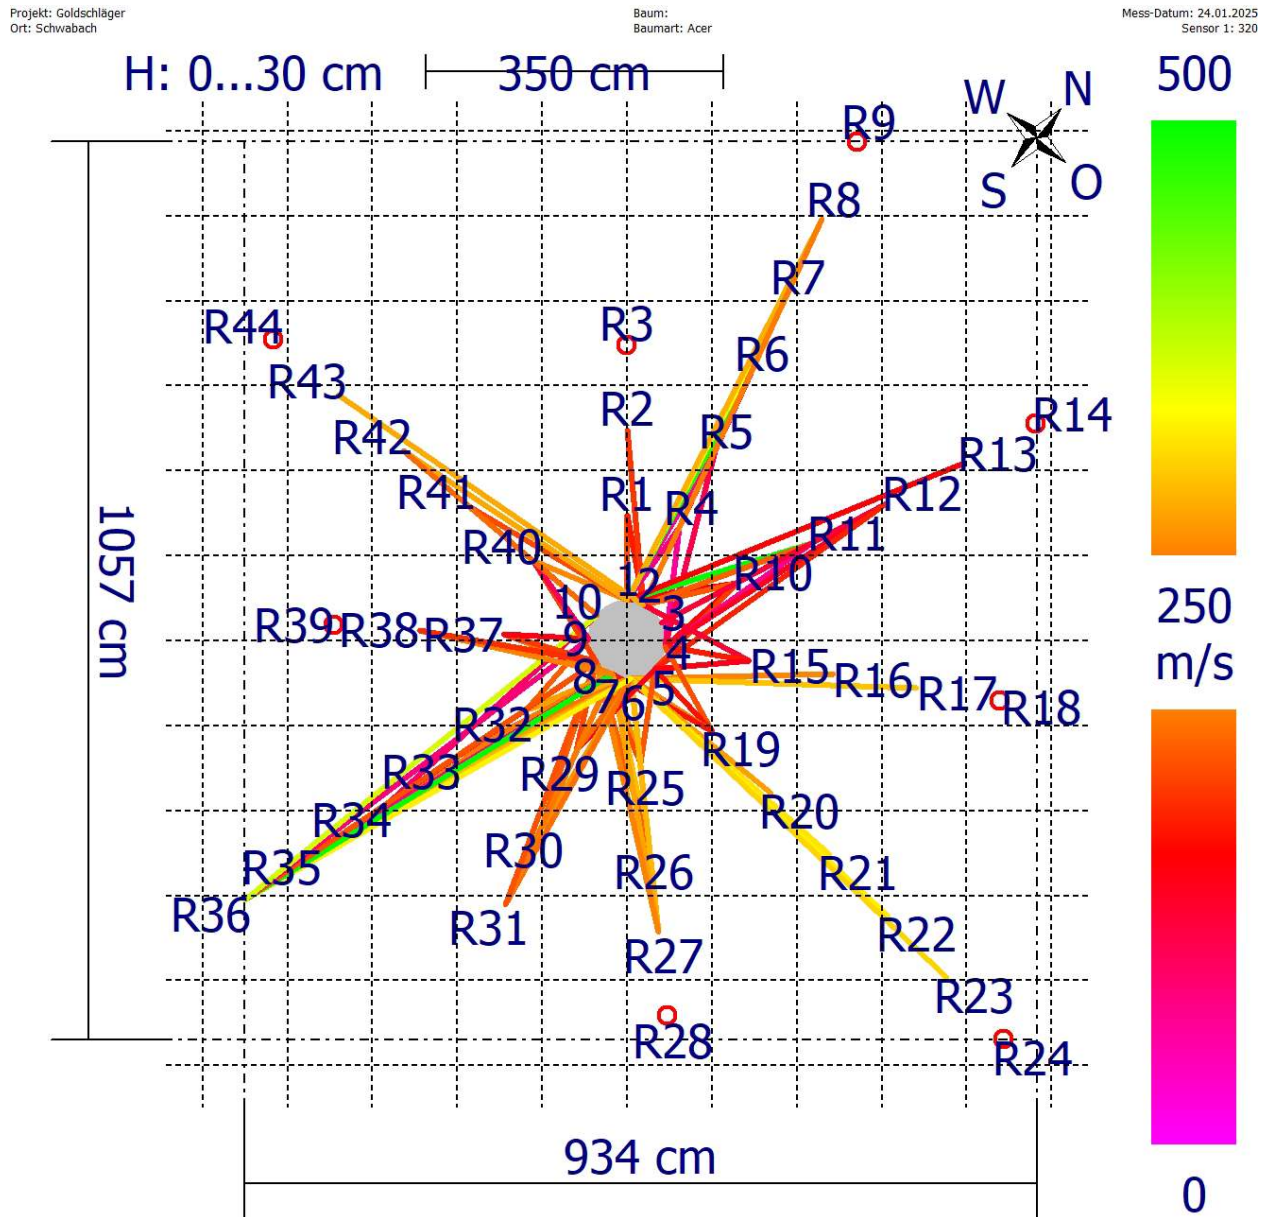
### 11.3. Arboradixmessung Baum Nr. 11 - Wurzelraumdiagnostik

Ahorn Baum Nr. 11 - Ermittlung des Wurzelverlaufs für den Einbau des Wurzelschutzvorhanges

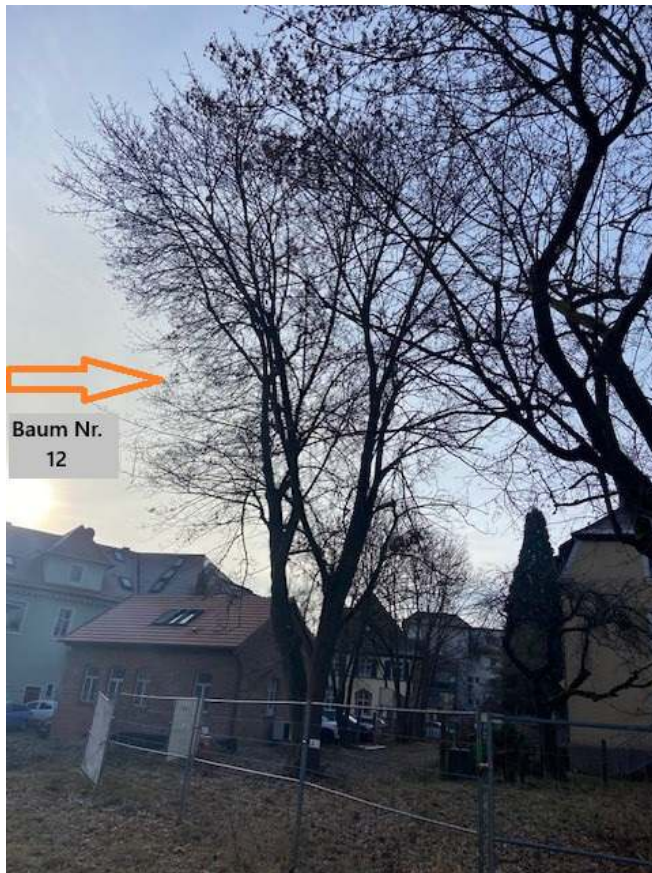
Pfeil orange: Baum Nr. 12

Voraussichtliche Reststandzeit am Standort	kurzfristig - siehe Ergebnis des Zugversuchs
Erklärung zur Verkehrssicherheit	der Ahorn ist zum Zeitpunkt der Untersuchung nicht verkehrssicher
Maßnahmen/Empfehlungen gemäß ZTV-Baumpflege (FLL 2017)	aufgrund der Schadmerkmale ist der Ahorn als zukünftiger Biergartenbaum nicht erhaltenswürdig  Empfehlung: Fällung
Zeitpunkt (Dringlichkeit)	vor Beginn der Bautätigkeiten
Nächste eingehende Untersuchung / Nächstes Gutachten

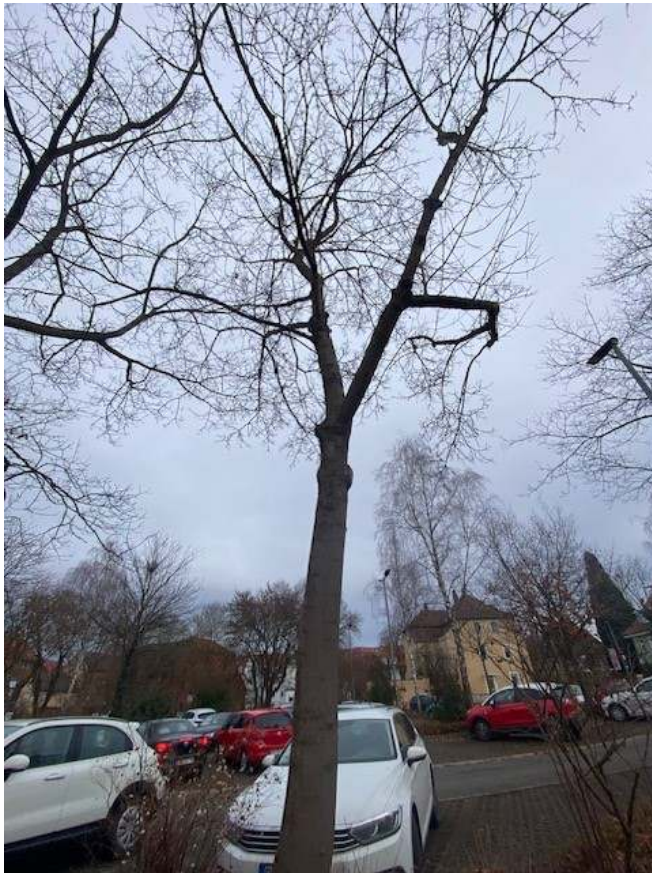
Baum Nr. 3960

3961	Rot-Eiche Quercus rubra	115cm	11m	30,05		0				Fällung	Ersatzpflanzung klimavertr. Stadtbaum STU 40/50
3960	Spitzahorn Acer platanoides	90cm	9m	31,26	Kappungen kein Leittrieb Druckwiesel	1				Fällung	Ersatzpflanzung klimavertr. Stadtbaum STU 40/50
3959	Rot-Eiche Quercus rubra	90cm	8m	28,7		0				Fällung	Ersatzpflanzung klimavertr. Stadtbaum STU 40/50
